被災歴史的建造物の調査・復旧方法の対応マニュアル

平成 26 年 3 月

公益社団法人 日本建築士会連合会

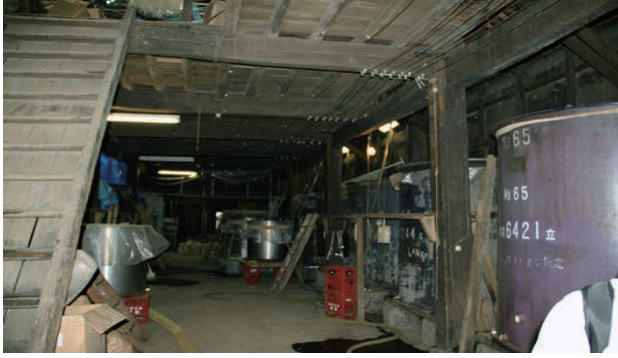
写真説明

内部

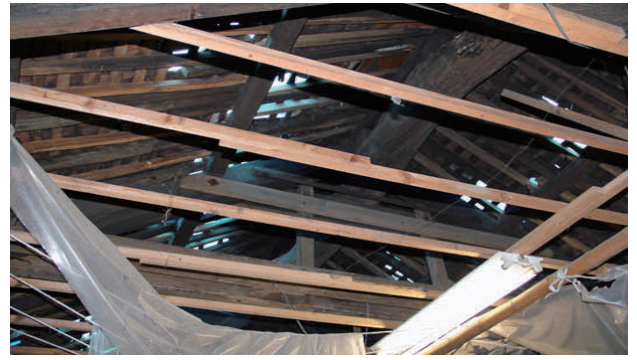
写真説明

内部見上げ

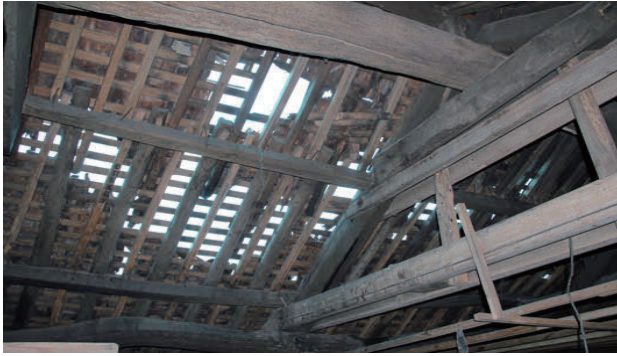
写真説明

屋根崩壊 (瓦・野地板落下)

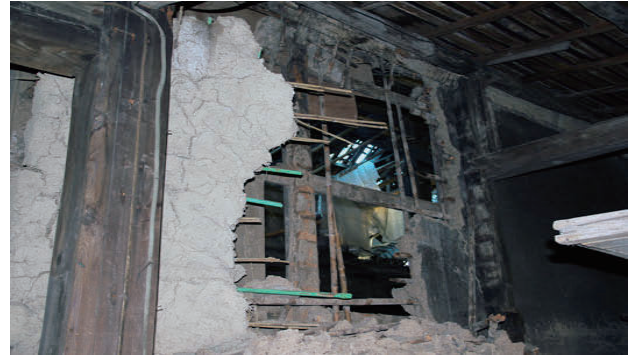
写真説明

内部間仕切壁一部崩壊

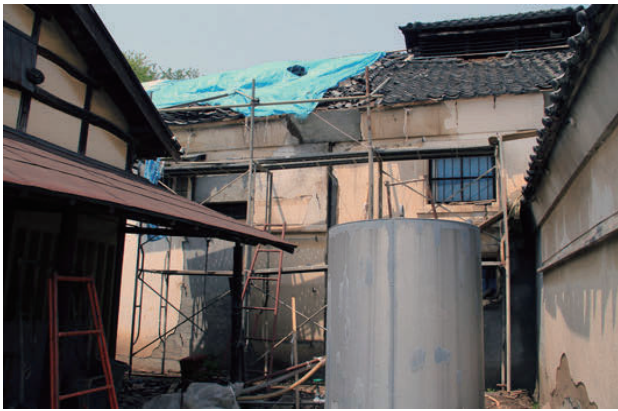
写真説明

外壁漆喰落下

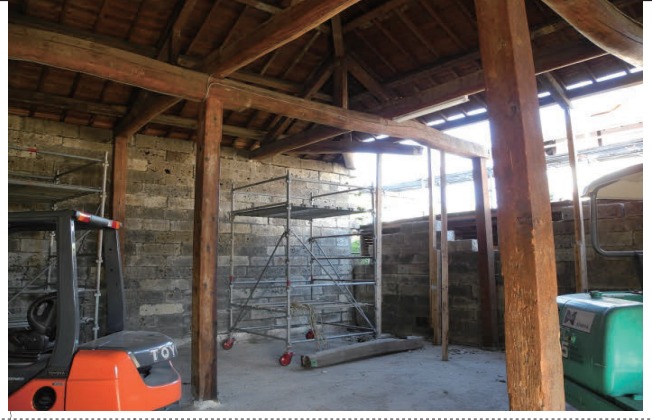
写真説明 内部：軸部の応急支柱と外壁の解体

平成24年11月2日			平成24年12月10日		
復旧工事	<ul style="list-style-type: none"> ・ 所有者は、道路側石積み落下の恐れから取り壊す意向もあったが、調査時には保存修理の方向で検討していた。 ・ 所有者の意向を踏まえ、工務店と修復内容を調整。真岡市も関わってナショナルトラストの復旧支援事業に応募。 ・ 平成24年度のナショナルトラスト文化財災害復旧支援事業に採択。事業費470万円。5月に現地で最終調整。 ・ 構造補強は、内部に梁を支える補強柱を新設、補強金物の設置、外壁は石積みの復旧。屋根は破損箇所の復旧。 ・ 10月下旬より工事に着手。修理内容は工程の進捗状況に合わせて、11月、12月に指導。若干の設計内容を変更。 ・ 現在の瓦と同等の瓦を入手し、3月に修復完了。

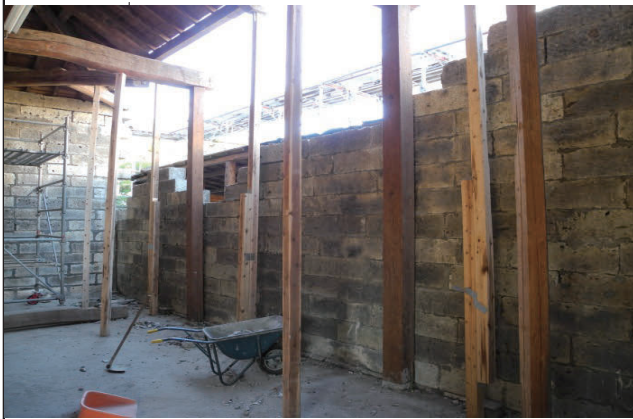
写真説明 内部：軸部の応急支柱と外壁の解体

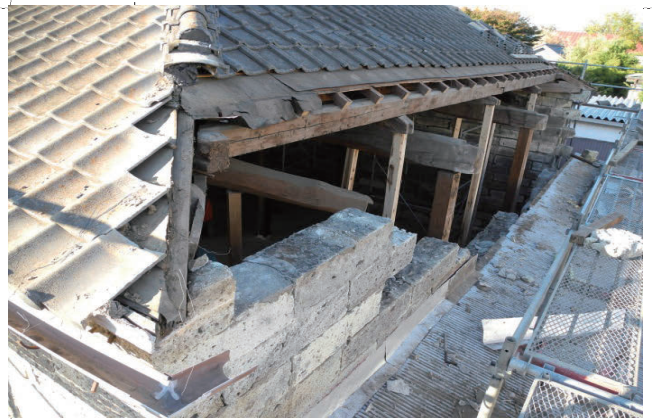
写真説明 外部：外壁の解体

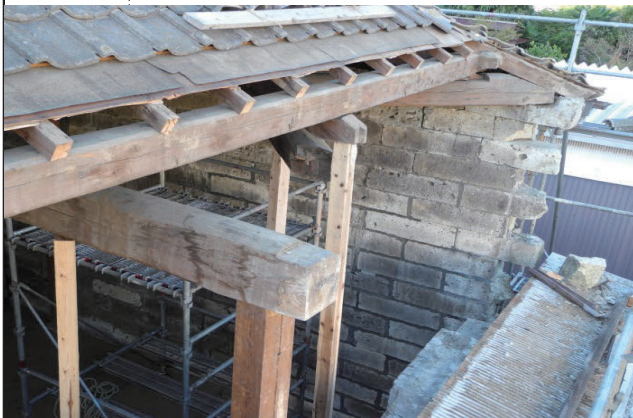
写真説明 解体中

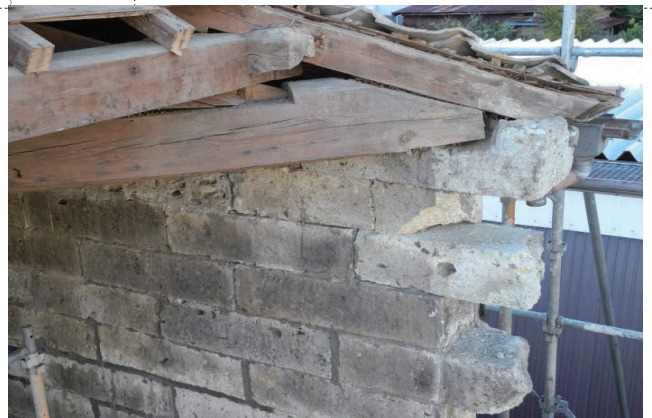
写真説明 北東隅の状態

整理番号	/			作成日	2012年11月02日/12月10日	
建造物名称	旧下野紡績所倉庫			調査員	渡邊美樹 小野貴仁 上野勝久	
所在地	栃木県真岡市台町2481			建立年代	明治28年建設、大正2年移築	
出典	近世社寺調査	民家調査	近代和風調査	近代建築総覧	近代化遺産	● 現地調査
所有者 住所・氏名	氏名： 大塚靖之 (個人) 住所： 真岡市台町2481			所有者 連絡先	tel :	fax :
建物種別	寺院	神社	民家	近代建築総覧	近代住宅	● その他
構造形式	木造平屋建、外壁大谷石積、寄棟造 (片側入母屋造) ・ 棧瓦葺、建築面積237.97㎡					
被害調査	平成23年10月17日 部分破壊		平成23年11月16日 部分破壊			
被害状況	<ul style="list-style-type: none"> ・ 東側柱2本が傾斜しており、桁の先端部が石壁の凹部取り付け箇所から外れてる。 ・ 東壁面開口部窓枠が外れている。小屋組は、梁3本が落下、中央の小屋束1本も落下、火打ち梁が不安定な状態。 ・ 東側と北東出隅壁面の石積みの乱れが激しい。落下する危険性は低いと考えられる。 ・ 屋根瓦の落下があるが、今のところ雨漏りはなし。

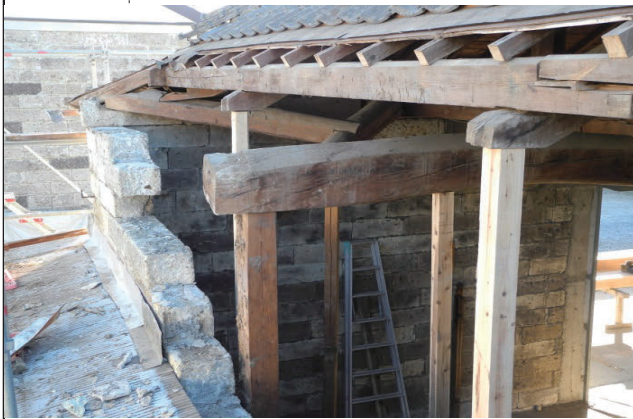
写真説明 垂木の切断 (工事のための措置)

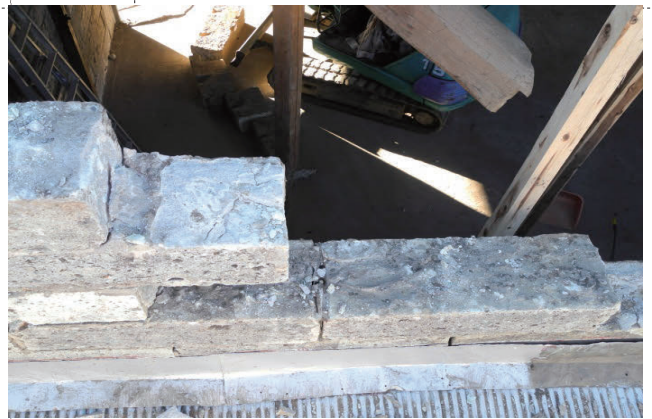
写真説明 外壁の石積

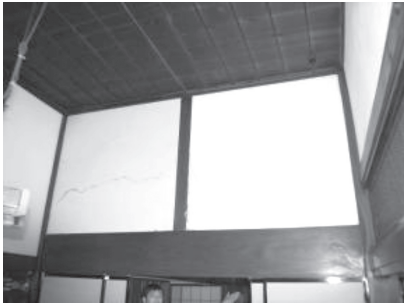
写真1-1 小壁の破損（貫伏せ部）

- (ア) 柱間装置の破損／土壁（壁チリ、貫伏せ部等）の破損、障子の破れ、建具の破損等
- (イ) 軸部の傾斜
- (ウ) 梁等の部材のずれ、落下
- (エ) 石場建て基礎からの建物の移動
- (オ) 内法等での柱の折損 ⇒ 建物の倒壊

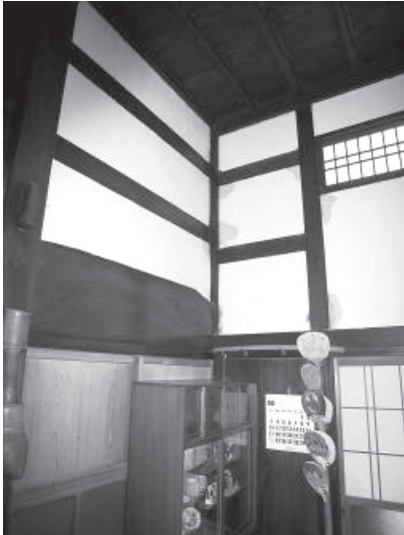
写真1-2 小壁の破損（柱チリ部）

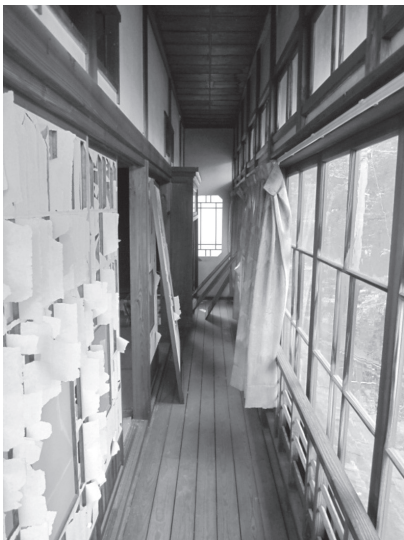
写真1-3 建具（障子）の破損

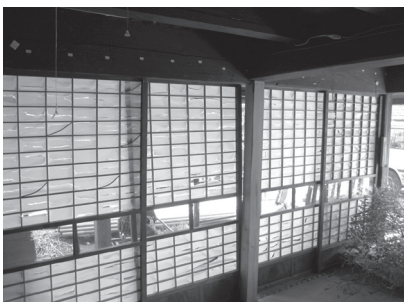
写真1-4 建具（障子）の破損

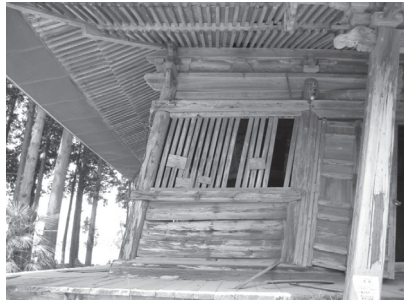
写真1-6 軸部の傾斜

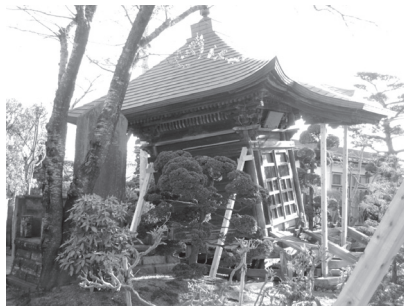
写真1-7 軸部の傾斜

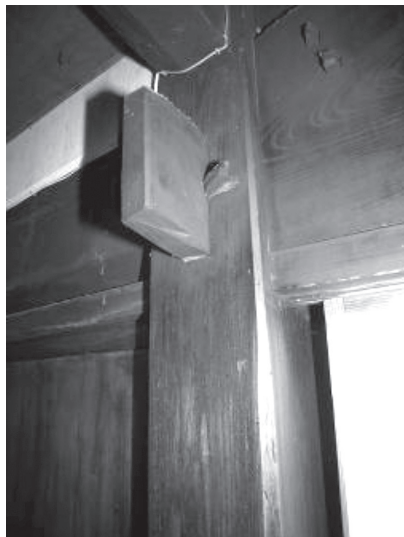
写真1-8 梁のずれ（鼻栓の破損）

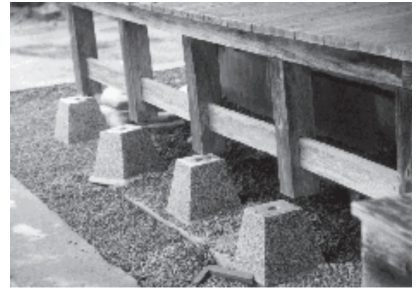
写真1-9 基礎からの移動

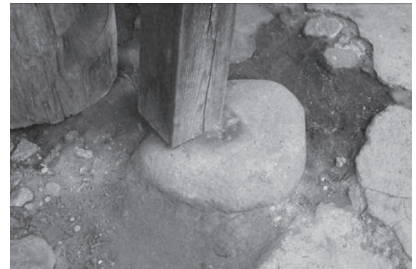
写真1-10 基礎からの移動

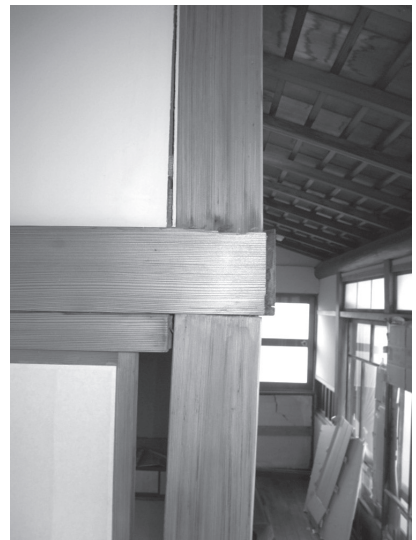
写真1-11 柱の折損

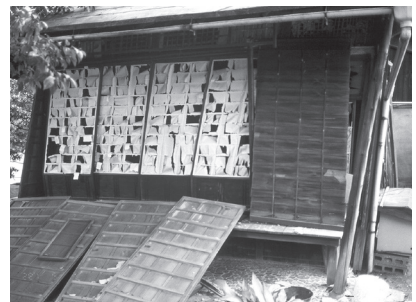
写真1-12 建具（障子）の破損と建具（坂戸）のはずれ

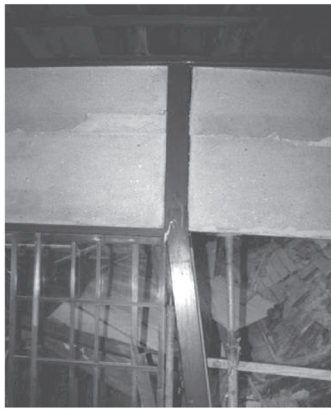
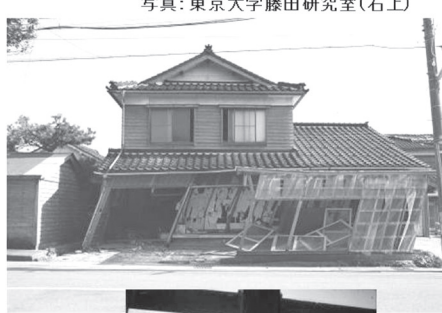
写真2
柱が折損した伝統構法の建物

柱の傾きに抵抗するので、柱の強度が弱いと柱が折れ（オ）、強いと柱より先に壁（土壁・漆喰壁等）が壊れ（ア）、その後建物の傾きが増し（イ）、粘り始める形である（図1、写真2・3）。（オ）の状態は大破で、柱が最も折損しやすいのは、小壁や指鴨居がある内法部分や胴指し（2階床梁など）の部分である。とくに、指鴨居や胴差しのところは、柱の断面欠損が大きくなるため折損しやすい。柱が折損すると、建物が倒壊し人的な被害に及ぶ可能性が大で、復旧にも手間を要するため、可能なら事前の対策によって回避したいところである。一方、（ア）（イ）の状態は、柱の折損を免れているので、粘り強い伝統構法の特徴を發揮しているものと考えられ、次項に示すように伝統構法においては十分に復旧可能な破損である。

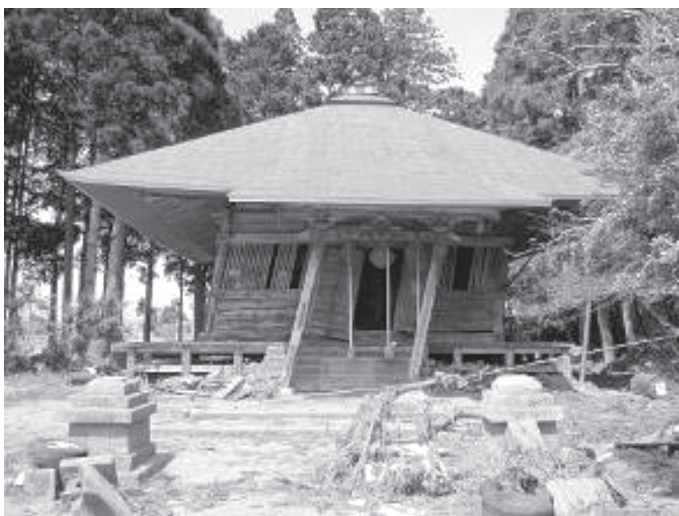
写真3
東日本大震災で大きく傾いた伝統構法の建物

傾きは大きいですが、柱が折損していないため、復旧は比較的に容易

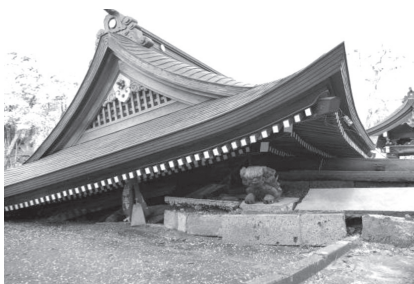
写真4 倒壊した鐘楼（栃木県）

写真4は、方1間の吹放し鐘楼で、江戸時代の建築であったが、東日本大震災で倒壊した。軸組は江戸時代の当初部材であったが、屋根は近年の修理で新しい入母屋造の銅板葺になっており、軒廻りも新しく3軒にされたようである。立派な屋根に対して、軸組が許容限度を超えてしまった可能性があるが、原因の詳細は不明であるが、背後の四脚門は倒壊していない。写真5は3間1戸の薬医門で、倒壊は免れているが、大きく傾斜している。やはり軸組に対して屋根が大きく、今回の東日本大震災の地震波では、建造物全体のバランスは被害の大小を左右する要因であったと思われる。写真6は小規模な仏堂あるが、向拝柱が大きく傾斜した事例である。本体と柱自身が虹梁などで結ばれておらず、また足元も切り縮められていた。もともと不安定な状態にあったことが被害の要因と思われるが、突出部で被害が目立ったのも東日本大震災の被害の特徴であった。

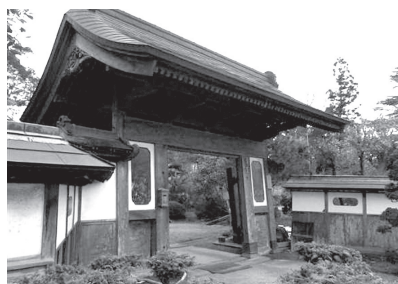
写真5 傾斜した門（宮城県）

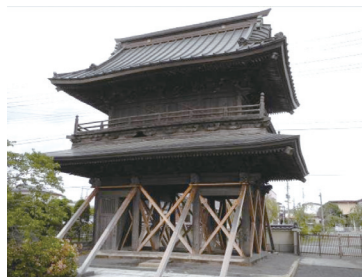
写真7 社寺建築の応急措置 (福島県)

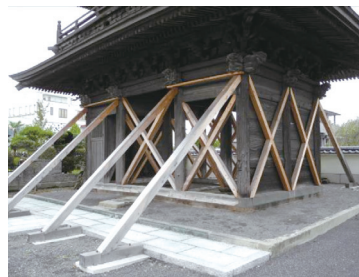
写真8 社寺建築の応急措置 (福島県)

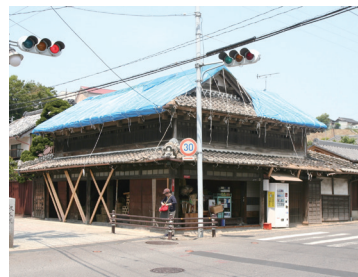
写真9 民家の応急措置 (茨城県)

敷地に余裕がない場合、仮設の斜め材を立てることは困難である。写真9は、変形を止めるため、筋違を外側に取り付けた措置である。また民家などでは、隣家が近接することも多い。写真10・11は山間部の民家で、地震で被災した事例ではないが、多雪地帯のために下屋庇への積雪荷重が多く、それによる変形が進んだ事例である。隣に建物がなくても、他人の敷地に仮設の斜め材を立てることができないが、細い斜め材を密に廃して、軒桁を支え、全体として下屋庇を補強している。

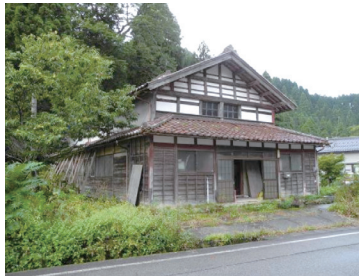
写真10 民家の応急措置 (石川県)

民家の場合、全体が大きく傾斜する場合は、軸組の問題よりも地盤や基礎に要因があることが多い。むしろ部分的な変形は、軸組の足元などに腐朽がある場合や、壁などが大破した場合などが想定される。写真10・11の方法は、部分的な軸組の変形に応用できると思われる、写真12もそれに近い事例である。

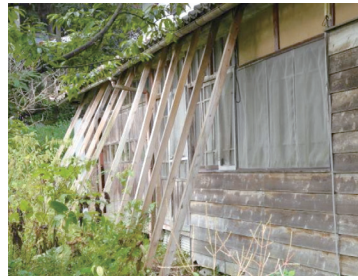
写真11 民家の応急措置 (石川県)

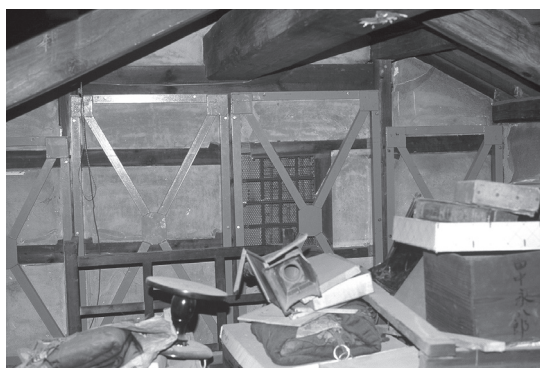
写真39 軸組の補強(兵庫県)

写真39は、地震で被害を受けた軸組を鉄製の筋交い(ブレース)で補強したものである。柱が折損して軸組の耐力が期待できないような時に有効な補強方法である。

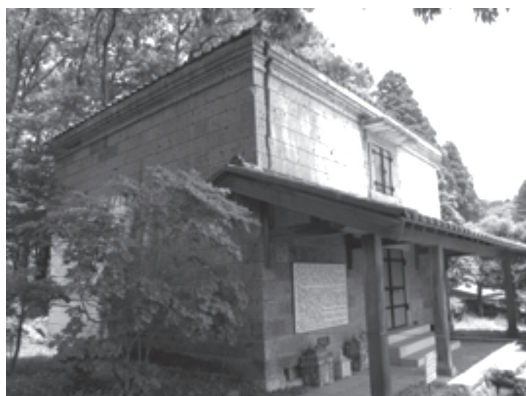
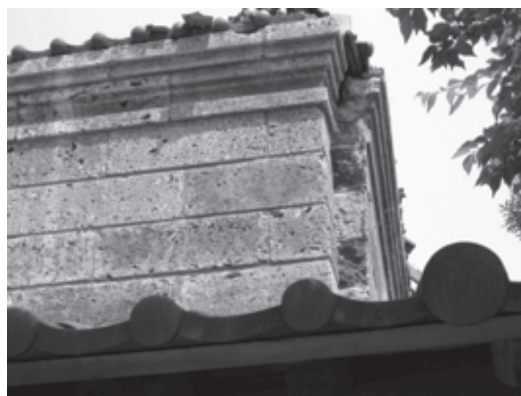
写真16 室内に落下した煙突（兵庫県）

写真17 濱田庄司記念益子参考館3号館（左）および2号館（右）（栃木県、未指定）
大正期の大谷石蔵を昭和51年位現在地に移築。その際、内部に壁とは離してつくられたRC造のラーメンフレームで補強してあったが、壁面隅部に亀裂が生じた

写真17は、隅部の亀裂によって、壁が外側に倒れる可能性を生じている事例である。応力が集中する隅部に被害が発生した事例であるが、芋目地状に破損しており、隅部の工法に欠陥があったことが被害を大きくしたものと考えられる。

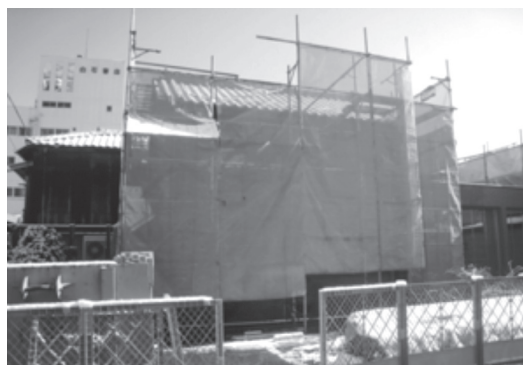
写真19 煉瓦蔵「野村」(茨城県、未指定)
外壁の落下に備えた養生

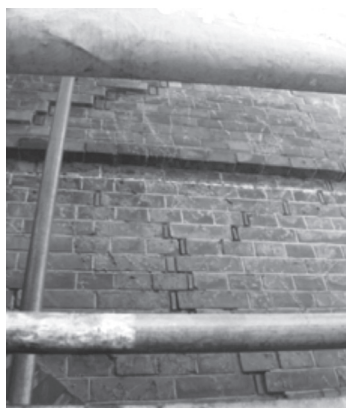
写真20 煉瓦蔵「野村」(茨城県、未指定)
外からの壁面のサポート

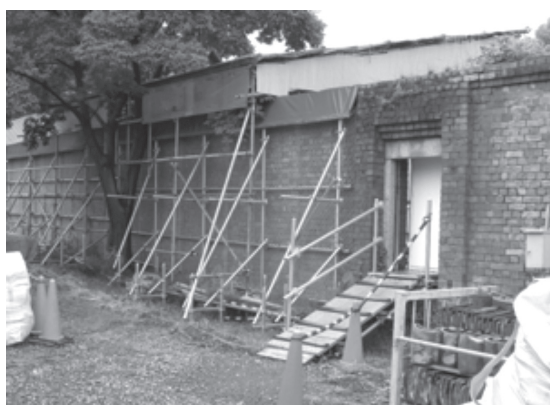
写真22 旧諸戸家住宅・レンガ塀
(三重県、重要文化財)
鋼管による応急措置 (修理工事の際)

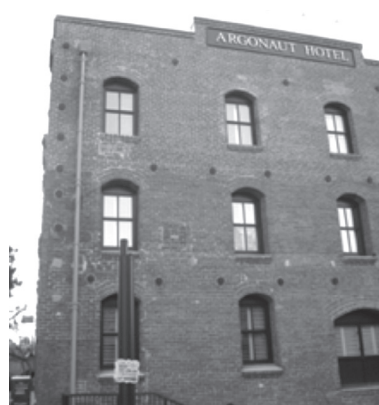
写真23 サンフランシスコでのレンガ造建築の補強 鉄骨のタイバーで壁が外側に倒れるのを防いでいる
(外壁の黒い突起はタイバーの留金)

たとえば、外壁が外側に傾くのを防ぐため、鉄筋のタイバーを挿入する手法は、欧米では一般的に行なわれている（写真23）。また、煙突等の破壊防止のためには、葺崎の反射炉（写真25）のように、鉄骨で周囲を覆う方法は、わが国でもよく採用される手法である。

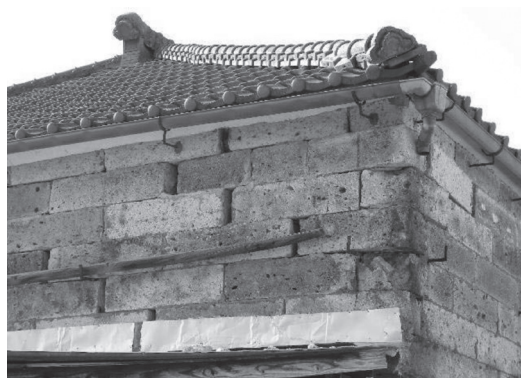
写真25 隅部の石積のずれ（北西隅）（栃木県）

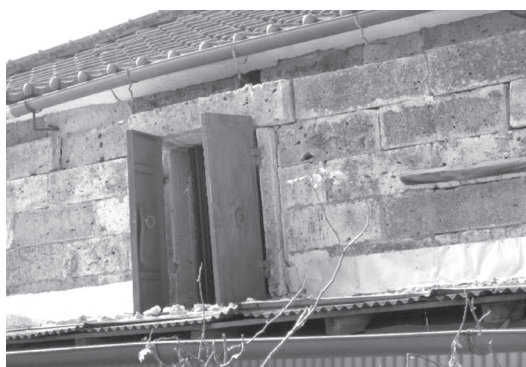
写真26 開口部のまぐさ付近の石材のずれ（栃木県）

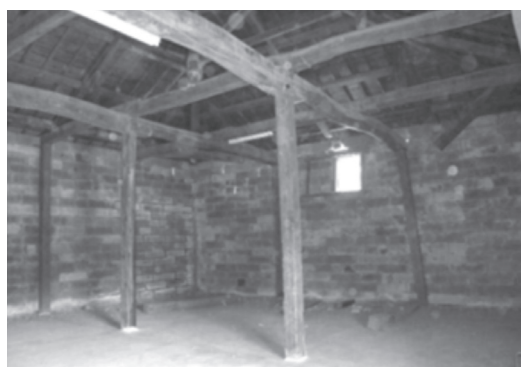
写真27 石壁のはらみによる繋ぎ梁の落下（東側面）（栃木県）

であった。内部は、数本の柱の足元が移動し、傾斜しているものもあったが。折損はなかった。東側妻面に架けられた繋ぎ梁3本は、外壁が外へ倒れたために、仕口が破損し、内部へ落下した。繋ぎ梁のなかには、

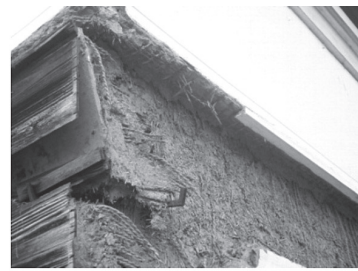
写真6 下げ縄や樽巻きの破断

写真6および7は、下げ縄や樽巻きの破断による土壁が脱落した例である。経年劣化や土壁の荷重が過大であることによって発生しやすい。

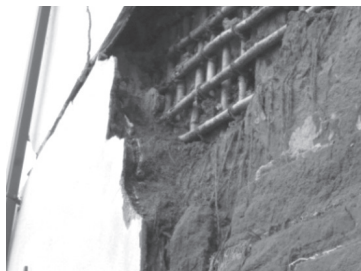
写真7 下げ縄の破断

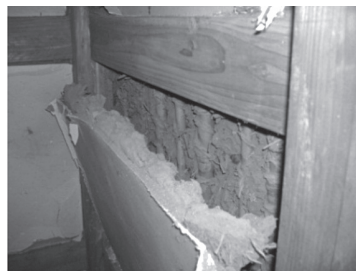
写真8 土壁の層間剥離

写真8～11は、層間剥離の例で、写真8は荒壁部分での層間剥離、写真9と10は、漆喰上塗り層の浮きや剥離、写真11と12は、砂漆喰層からの剥離である。上塗り部分は、化粧のため塗り直した際に、下塗り・中塗り層との定着が十分でなく、それが原因で被害が大きくなる場合が多い。

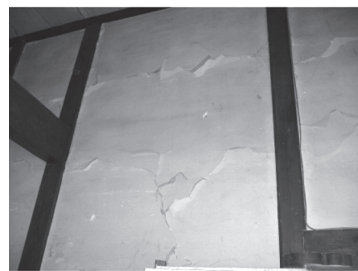
写真9 漆喰仕上げ層の浮き

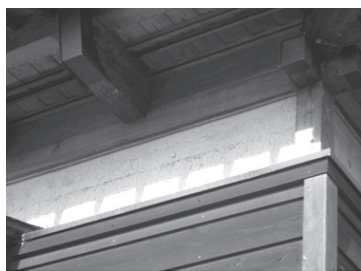
写真10 漆喰仕上げ層の脱落

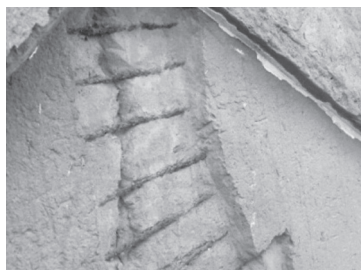
写真13 ひび割れ部の補強例

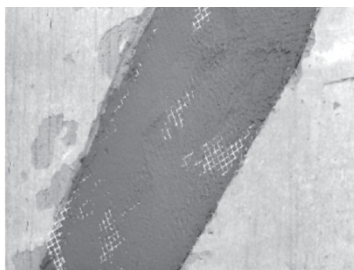
写真14 ひび割れ部の
ガラスメッシュによる補強例

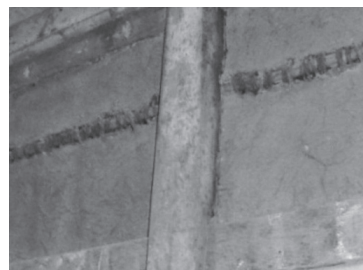
写真15 木舞の露出例

写真15に示すように、部分的に間渡し竹を露出させ、シュロ縄や麻縄を巻きつけ垂らし、落下対策を行う。垂らした縄の一本を荒壁土に伏せ込み、中塗り層の落下防止のために、むら直しまたは中塗り土塗付け時にもう一本の縄を伏せ込む。

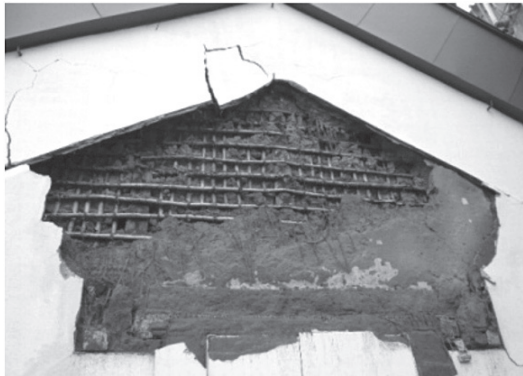
写真16 モルタル仕上げ層の脱落例

土壁補修時に行ってはいけないことは、仕上げ層にセメントモルタルを塗付けることである。その理由は、柔らかい土壁下地に重く剛性の高い材料を塗り込むと地震動による建物の変形に土壁が柔らかく対応するのに対して、モルタルは硬く突っ張って対応し、その結果モルタル層の層間剥離を起こしやすくなるからである。写真16および17の土壁は鋼製金網（ラス）を伏せ込んだモルタルで仕上げているもので、上記の理由で土壁毎落下した例である。

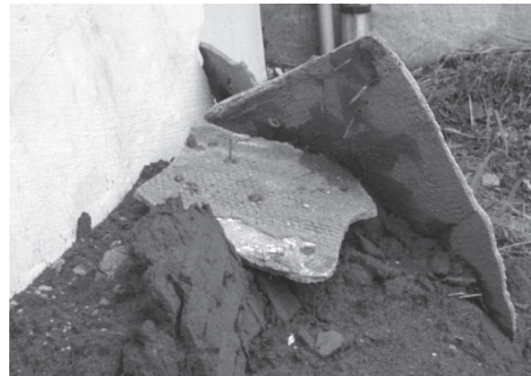
写真17 脱落したモルタル層

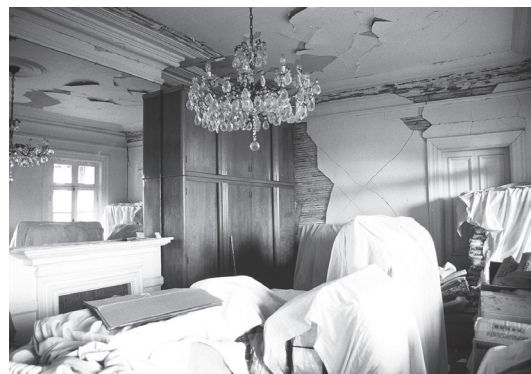
写真18 洋風建築の室内の漆喰仕上げの破損例

洋風建築の室内（写真18）のように内装に漆喰を多用してある場合には、被害の程度が大きくなりやすく、天井仕上げの落下にも注意する必要がある。

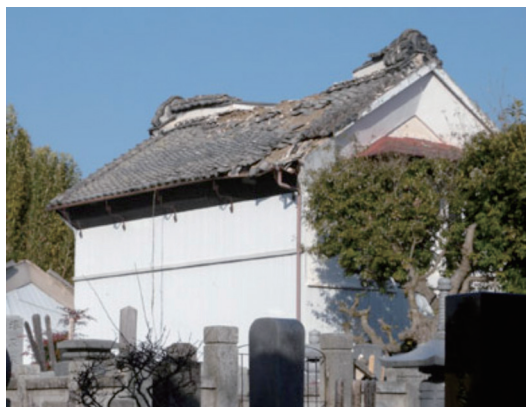
写真1. 大棟の中央部が崩落した土蔵（茨城県）

ア) 大棟の棟積み瓦の崩落（降り棟も同様）。
…地震時には棟積み高さが高いほど、また端部より中央部の方がより振幅が大きいため崩落の危険度が高い。

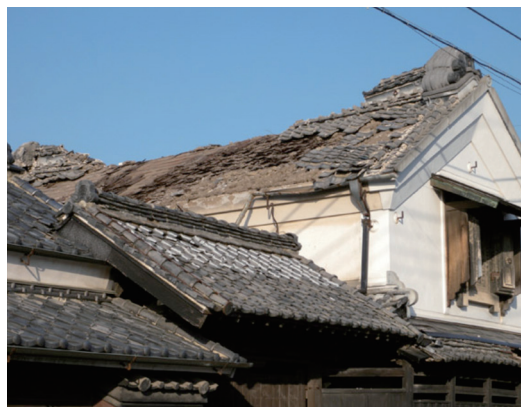
写真2. 下地の葺き土ごと屋根が崩落した民家（茨城県）

写真1は、地震の揺れによって棟積み瓦の中央部から崩壊が始まり、崩壊部分が屋根面に落ちて平瓦を損傷したケースと判断される。被害がより大きい場合には棟木自体が損傷していることも考えられる。写真2は、上記に加えて平瓦が葺き土と共に滑り落ち、屋根面全体に被害が広がったケースである。葺き土の役割は、その粘り気によって屋根野地や平瓦とよく馴染んで両者を接着することにあるが、写真のように経年劣化した葺き土にはその接着能力がもはやないことがわかる。

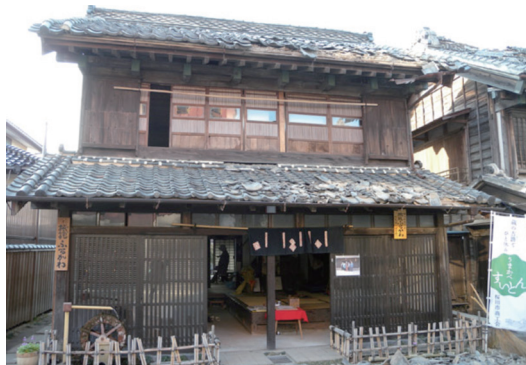
写真3. 屋根瓦の崩落により庇が損傷した民家(茨城県)

二次被害の例として、写真3は屋根から

滑り落ちた平瓦が下の庇に落ちて被害を拡大させたケースである。関東・東北の町家は1階部分の下屋が2階壁面よりも半間ほど前に出ているものが多く、写真5・6は、平瓦と葺き土の滑り落ちによって、軒先の雨樋・樋受け金物が引きずられ、軒裏の漆喰塗り廻し部分に被害が拡大したケースである。

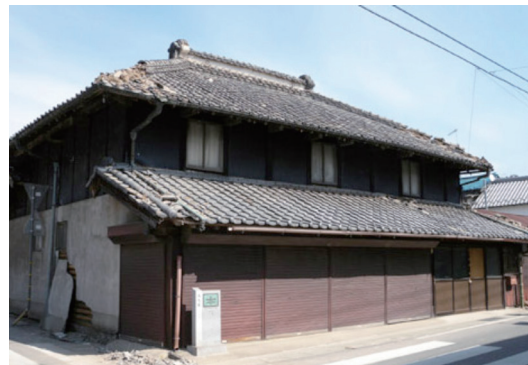
写真4. 降り棟の崩落した屋根(茨城県)

写真4は、寄棟の瓦屋根において大棟ではなく降り棟の先端部分に同様の被害が生じたケースである。寄棟屋根の場合は、この部位の振幅が大きくなるためと考えられる。

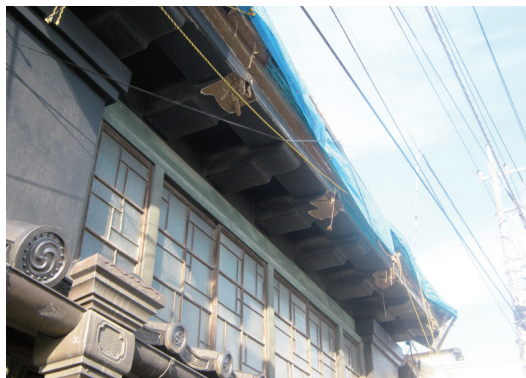
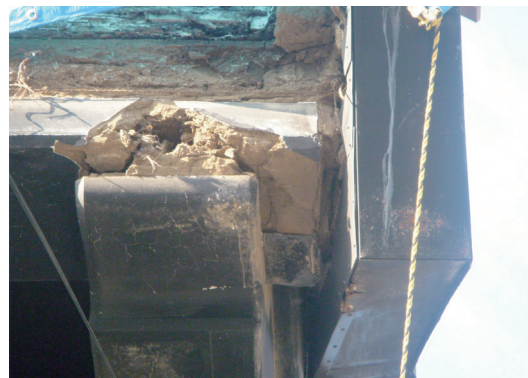
写真5. 樋受け金物の引き抜きによる軒裏の損傷(千葉県)

写真6. 同前(千葉県)

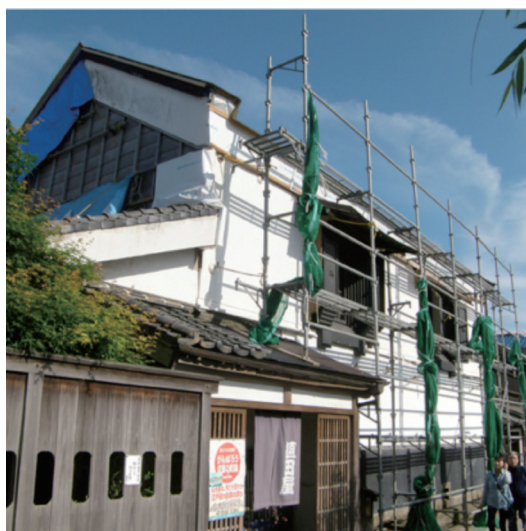
写真7. 波板鉄板で仮屋根を葺いた事例（千葉県）

より長期間の使用を想定した応急処置の方法としては、金属板などを用いた仮葺きが考えられる。写真12は、寄棟屋根と庇の瓦および葺き土をすべて撤去し、金属板で葺き替えたケースである。一方、写真7も同様に既存の葺き土と瓦をすべて撤去し、金属板で葺き替えたケースであるが、こうした土蔵造りの屋根では葺き土の厚さが数10cmにも達することもあり、ケラバや軒先の先端部で野地面と漆喰塗り廻し部分との境に段差が生じてしまう。こうしたケース

写真7は、土蔵造の鉢巻の部分を残し、金属板の屋根を葺いた例である。写真13は、もともと棧瓦葺きであった屋根を被災後の修理で新建材に変更したものである。材料・職人の供給が不足する震災後しばらくの間は、こうした修理方法も認めて良く、これによって建物の文化財的価値が失われたと考える必要はない。将来的に旧状に戻せる修理方法であれば大きな問題はない。

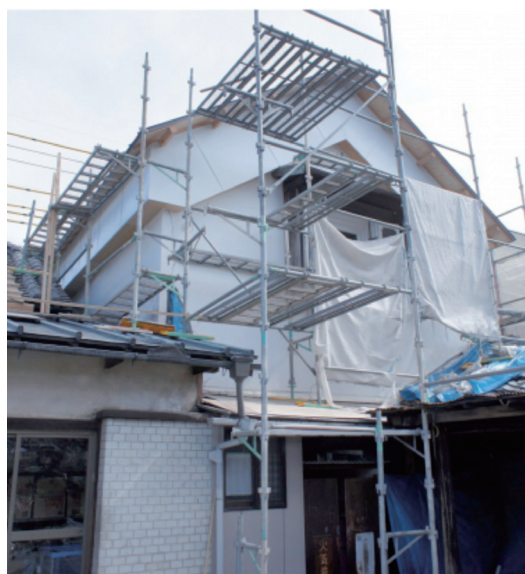
写真8. 仮屋根を上から架けた事例（群馬県）

では、金属板を曲げ加工してケラバや軒先の意匠を保護しつつ仮葺きを行うか、写真8のように全体を覆うように仮屋根をかける必要がある。

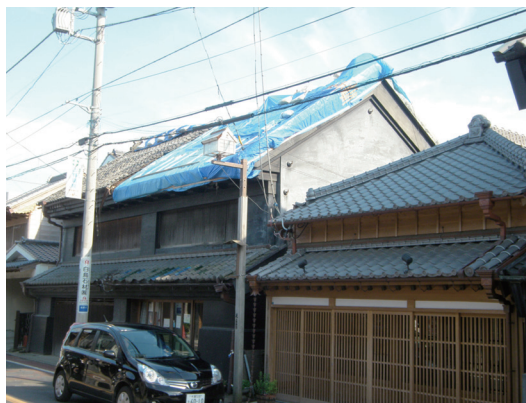
写真9. 部分的にブルーシートで保護した事例(千葉県)

にブルーシートをかけて対応したものである。これだとシートがずれたり強風が吹いたりした場合は、シートが外れ雨水が浸入することが心配される。ブルーシートで応急処置をする場合には、写真10・11のように屋根全面にブルーシートを掛け、シートが風で飛ばないように栈木とロープで留めておいたり、ロープ先端に重量物を置いたりするのが望ましい。

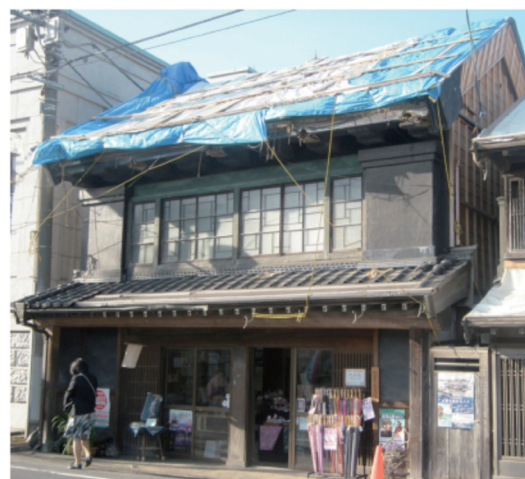
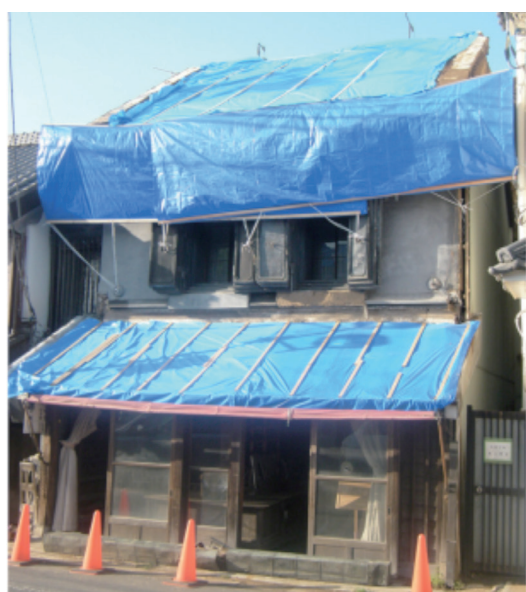
写真10. 屋根全面をブルーシートで保護した事例(千葉県)

写真11. 同前（千葉県）

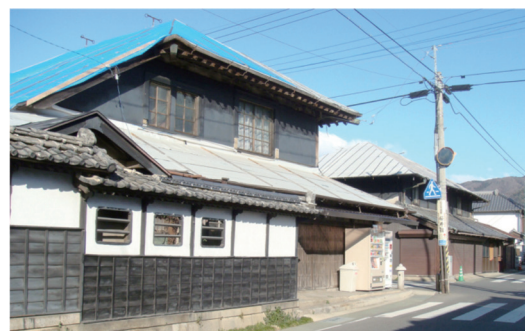
写真12. 屋根を金属板で葺き替えた事例（茨城県）

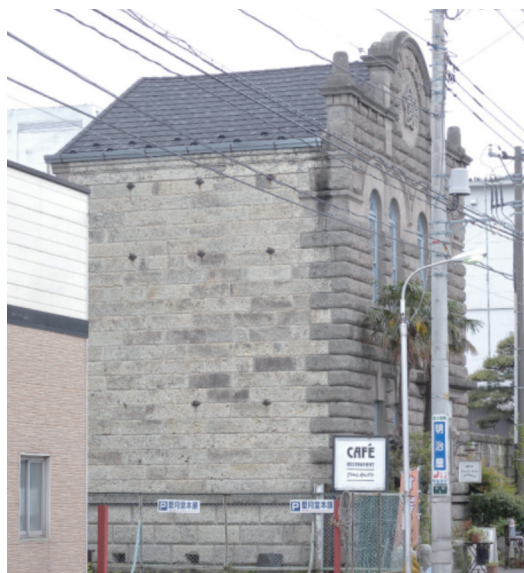
写真13. 新建材で葺き直した事例（栃木県）

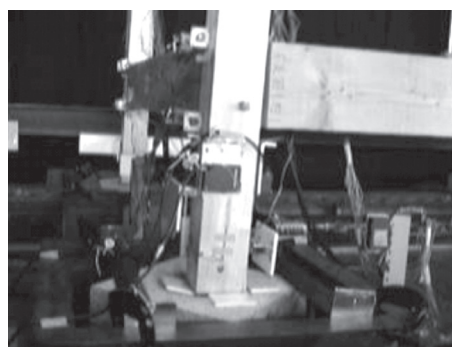
写真1 礎石上の柱脚部の振動実験

木造建物の柱脚部分は耐震安全性を大きく左右する重要な要素である。現行の法規定において木造住宅における柱脚部の仕様が詳細に規定されているが、伝統的な木造軸組構法でこれらの規定を満足することは困難である。平行四辺形の変形モードを仮定している背景には、柱脚部分が【滑らない】【曲げ拘束がない】ピン状態を前提としている。柱脚部に過大な拘束を与えると、地震時には柱が大きな曲げせん断応力を負担して軸組全体が抵抗する前に破損し、軸力保持能力を失う危険性があることに注意すべきである。京都大学防災研究所で実施された礎石建ち木造軸組の動的実大実験によれば、写真1のように建築センター波（最大500gal）を入力しても柱脚部はロッキングを起こすのみで、滑動や浮き上がりなどの現象は見られなかった。ただし2方向入力、3方向入力になれば、滑動等の挙動を起こす可能性もある。しかし柱脚が根がらみ等でつながっていれば、倒壊につながるような問題はおこらないことが実験によって確認されている。実験によれば木材と礎石の摩擦係数は0.6～0.9程度と報告されている（上谷宏二ほか「伝統木造建築物柱脚の平面接触モデルに関する実験的研究」日本建築学会構造系論文集、2004.8および「伝統木造柱脚-礎石間の静摩擦係数」日本建築学会技術報告集、2009.6）。

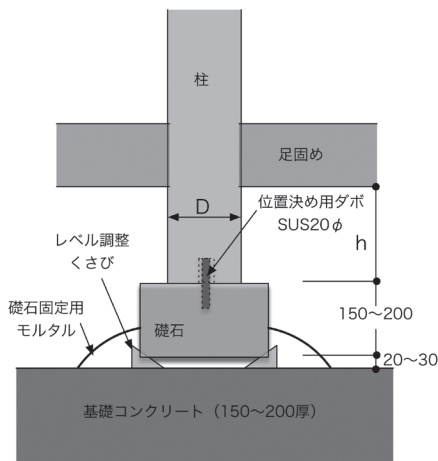
(注) ダボはSUSまたは木製d=φ20程度(長さ5d) 柱内さや管固定

図12 礎石建ちのディテール事例

最近の新築や改修工事で、RC造ベタ基礎を用いる場合の礎石建ち事例を図12に示す。図12 礎石建ちの詳細事例

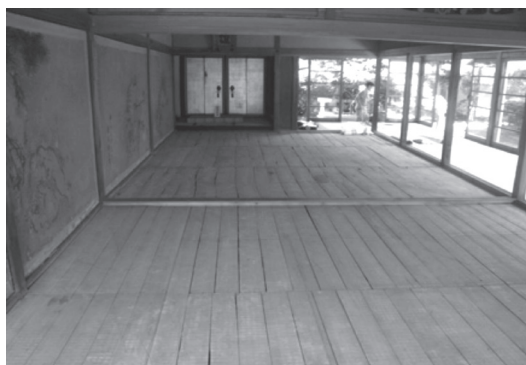
写真2 大書院の改修前状況

- ② 軒レベルでも足元と同様に、柱と柱をしっかりと連結する梁がなく、丸太で柱頭を振れ止め程度に繋いでいるだけである。したがって柱梁で構成されるはずの架構が形成されていない。
- ③ 小壁は天井裏で途切れており、軒レベルまで塗られていない。
- ④ 土壁の塗りの状態は良くない。物置の裏側で板が貼られている壁については、裏返しができるかどうかは不明である。
- ⑤ 建物は全体的に傾斜しており、最大で高さ1,800mmに対して、23mm傾斜している。（傾斜角1/78）
- ⑥ 不同沈下もあり、高低差は約60mmである。
- ⑦ 小屋組は和小屋である。棧瓦で葺き土がある。小屋組みの梁どうしの連結が不十分であり、剛体とみなせる剛性が不足している。

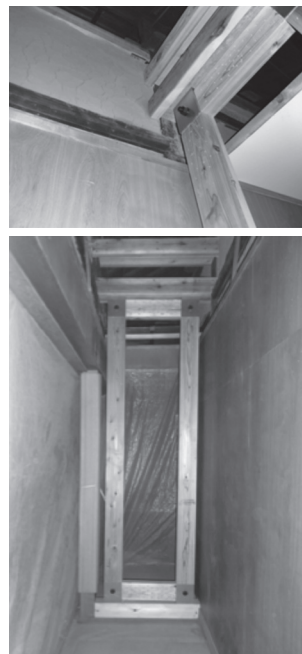
写真3 通路部分に設置されたリブフレームと上部の固定部ディテール

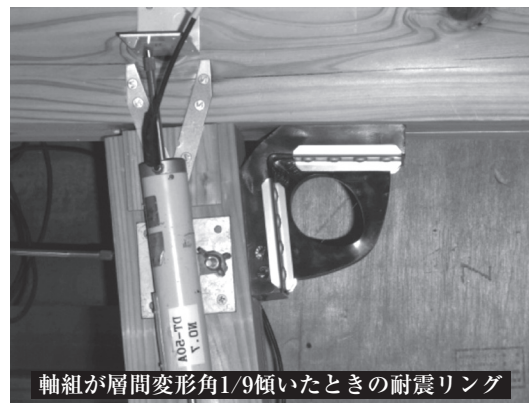
写真5 耐震リングR10の実大軸組実験

耐震リングを組み込んだ実大の仕口および木造軸組について、復元力特性を実大実験によって検証している。仕口部分の単体については振動数と振幅をパラメータとして振動実験を行い、実大の単位フレームについては大変形静的繰り返し実験を行った[3]。層間変形角1/10以上の大変形でも木造軸組および耐震リングR10には損傷がなく、軸組の耐力と剛性が増大している（写真5および図22）。なお耐震リングにはR10およびS10の2種類があり、形状は同じだが、剛性の違いで（木造用：R10、軽量鉄骨造用：S10）使い分ける。

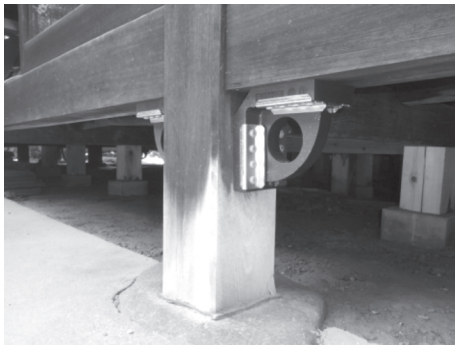
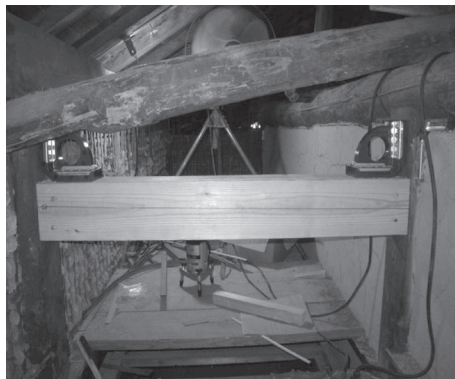
写真6 大書院の耐震リングR10設置状況

大書院では床下と天井裏の仕口（柱と横架材の節点）に耐震リングR10を約70カ所設置し、軸組の接合部強化とともに建物全体の水平耐力を高めている（写真6）。

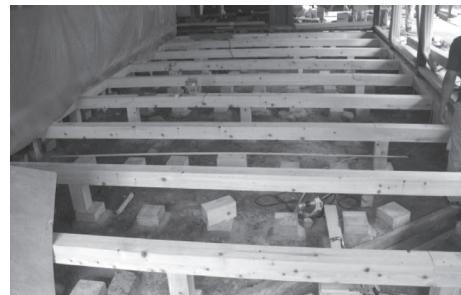
写真8 広間の床組補強・足固め施工

- ・各柱のジャッキアップ工事による不陸調整（写真7）
- ・広間および上段の間の床組補強・足固め施工（写真8）
- ・物置部分の床束補強（写真9）
- ・小屋組の補強工事および小屋裏（天井上部）の土壁充填補強（写真10）
- ・広間隅柱の添え柱補強（写真11）
- ・応接間（床・小屋・外壁）の半解体修理および追加リブフレーム（写真12）

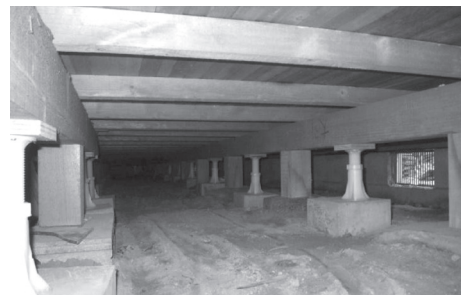
写真9 物置部分の床束補強

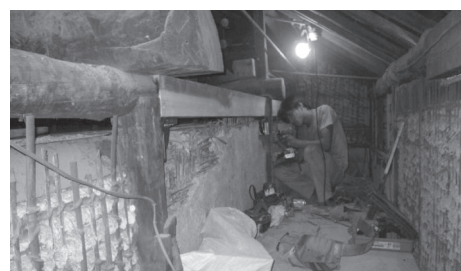
写真10 小屋組の補強工事および小屋裏（天井上部）の土壁充填補強

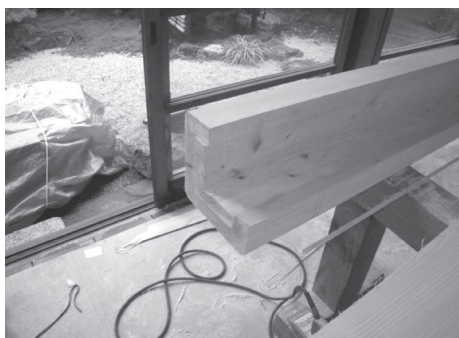
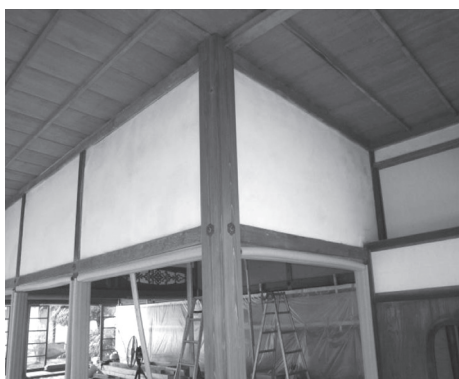
写真11 広間隅柱の添え柱補強

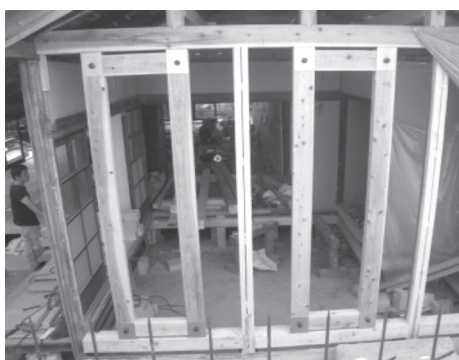
写真12 応接間（床組・小屋組・外壁）の半解体
修理および追加リブフレーム

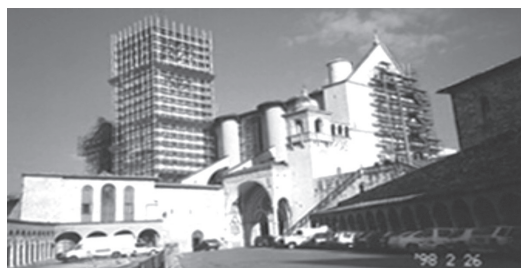
写真3 聖フランチェスコ教会天井ヴォールトの崩落と補強 (98年2月)

炭素繊維シートを地震で損傷した部分にエポキシ樹脂等を用いて装着する。事前の対策として、適用することもある。1997年ウンブリア・マルケ地震で被災した聖フランチェスコ教会や2009年ラクイラ地震によって被災した教会堂建築の修復に炭素繊維シートが用いられた。聖マリア・デ・コレマジョ教会（13世紀末）は、壁が崩壊するなど甚大な被害を受けたが、教会堂として活用するために大規模な補強実施された。炭素繊維シートおよび鉄骨柱を用いた補強を施すとともに、崩壊した組積造壁を鉄骨とガラスで再建している。経過的補強の実例であろう。なお、2013年9月現在、この教会堂は、安全性が十分に検証されていないとして、日曜日の礼拝時以外は一般の立ち入りができない。

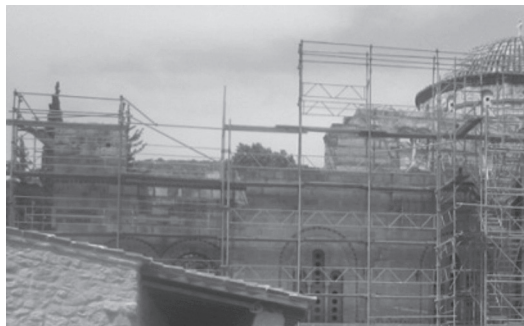
写真4 地震で被災後、応急対策が施された世界遺産ダフニー修道院（ギリシャ）

構造力学的に大きな荷重がかかる場所は、タイバーなどによる補強が必用になる。現在、RILEM（国際材料構造試験研究機関・専門家連合）では、グラウティングによる修復の国際的な指針の策定に向けた活動を始めている。1999年アテネ地震で被災した世界遺産ダフニー修道院では亀裂の修復に、文化財建造物修復用に研究開発されたホワイトセメント¹⁰⁾を用いて充填しており、その効果（剛性の向上）を地震観測で確認している⁹⁾。このダフニー修道院では、応急対策として内部に鉄骨骨組、外部に鉄骨バットレスを設けている。

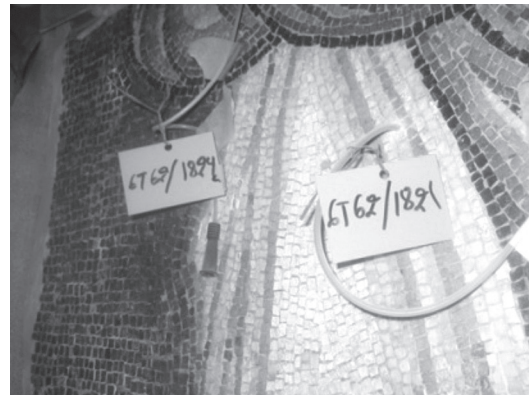
写真5 モザイク画を有する壁面のホワイトセメント注入による亀裂の修復

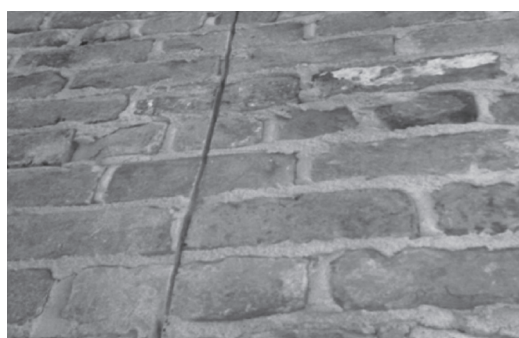
写真7 CFRP帯を用いた補強後の煉瓦壁

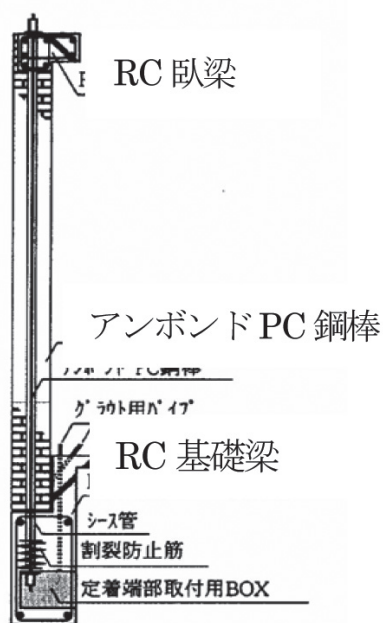
図5 重要文化財誠之堂の移築修理における補強工法（煉瓦壁の断面）¹⁵⁾

事前の対策としても用いられる。被災建物では、亀裂のグラウティングだけではなく、より確実にメカニカルに接合する方法として適用される。事前の対策では、プレストレスを導入して、レンガ壁の耐震性を向上させる工法も国内で複数の実績がある。例えば、重要文化財誠之堂の移築修理事業では、RC造の臥梁と基礎を設け、アンボンドPC鋼棒を挿入して鋼棒にプレストレスを負荷している¹⁵⁾。北海道指定有形文化財旧金森洋物店の構造補強もRCで補強した基礎と鉄骨臥梁をつなぐPC鋼棒を挿入し、プレストレスを負荷している¹⁶⁾。この旧金森洋物店の補強は、さらに、壁面に等間隔に孔を穿ちエポキシ樹脂を充填する補強も合わせて行っている。

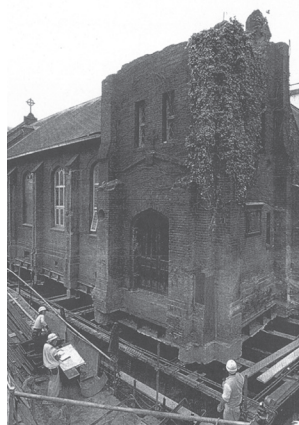
写真8 日本聖公会川口基督教会のジャッキアップ工事²¹⁾

1995年兵庫県南部地震では、日本聖公会川口教会（1870）の塔上部が崩壊するとともに、液状化によって建物が最大約0.5m沈下して傾斜した。文化財としての価値があるとして、倒壊部分の復元を含む保存修理工事が行われた²⁰⁾。この工事では、鋼管杭が打設され、上部構造の傾斜はジャッキアップ工法によって修理された。地盤は薬液注入工法による液状化対策が施された。

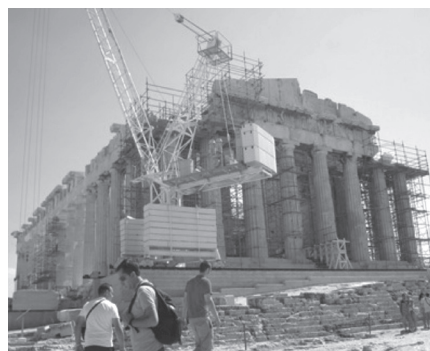
写真9 地震で被災した部分の解体修理（ギリシャ・パルテノン神殿）

空積の石造建造物であれば、解体修理が十分に可能である。図1に示したプランバナン寺院遺跡は2006年ジャワ島中部地震で被災したが、とくに顕著な被害を受けた部分を解体して修理が行われている。また、ギリシャ・パルテノン神殿も1981年コリンス地震で、石材のずれや、組積柱の回転、鉄製鋸の切断などの被害を受けた。現在、被災部分の解体修理が行われている。この解体修理では、鉄製鋸や木製のダボをチタン合金に置換する補強が行われている。目地モルタルを有する組積造建造物でも、顕著な被害を受けた部分を解体して復元修理する方法も選択肢となることがある。

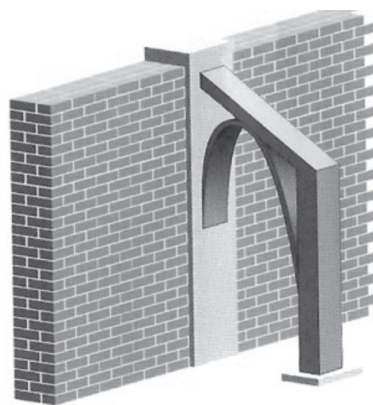
図10 鉄骨またはRC造バットレス付設

[利点] 内部空間の保存が可能。補強材の取り外しによる現状復帰が可能である。

[課題] バットレスには十分な剛性・耐力が必要。外部バットレスによる意匠上の改変が課題である。

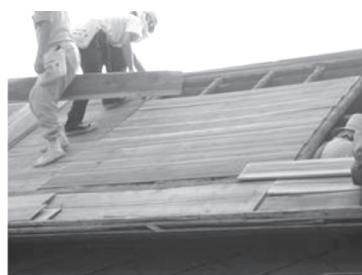
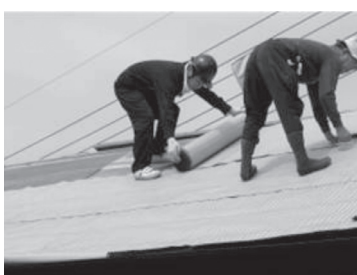
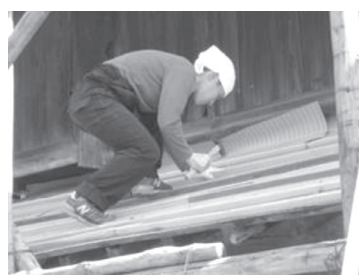
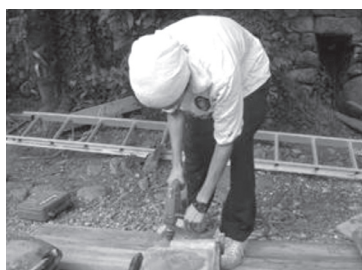
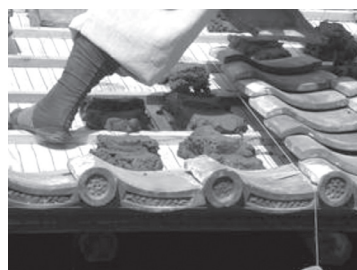
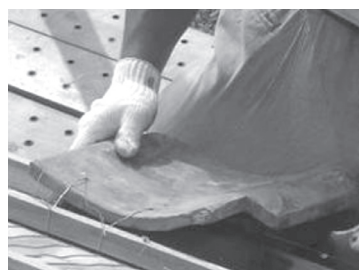
① 【野地坂】

② 【防水シート】

③ 【棧打ち】

④ 【ドリルで穴あけ】

⑤ 【筋置き】

⑥ 【銅針金で縛りつける】

写真1 ①～⑥ 古瓦を再利用し、葺き土を筋置きにして葺き直した例

葺き土は、粘性の強い土に水と藁スサを混ぜて良く練り込み、しばらく放置し、スサが溶けて発酵する頃に再度藁スサを混ぜて練り込んでつくる。被災した建物の葺き土を再利用する場合には、新たに用意した土と再利用する土を混ぜ粘性を調整して使う。詳細の仕様は、前項に示した土壁の荒壁土と同じである。

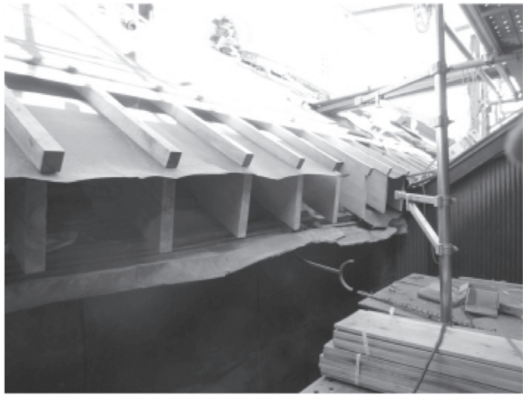
写真4 空葺きへの変更に伴う下地の調節（ルーフィング上面の木材）（千葉県）
下方の木材は土蔵の上面の覆い土を略すためのもの
